## LOS HÓRREOS EN CANTABRIA (ESPAÑA): ESTADO DE LA CUESTIÓN AL AÑO 2010.

*The granaries in Cantabria (Spain): The issue at the year 2010.*

### 3. INVENTARIO DE HÓRREOS EXISTENTES EN CANTABRIA AL AÑO 2010 (fig.7)

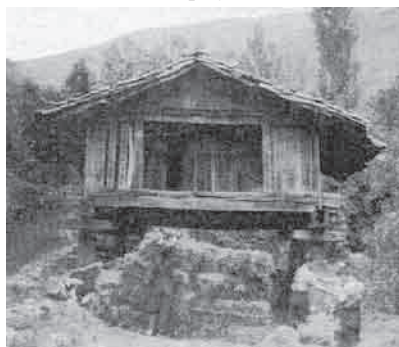
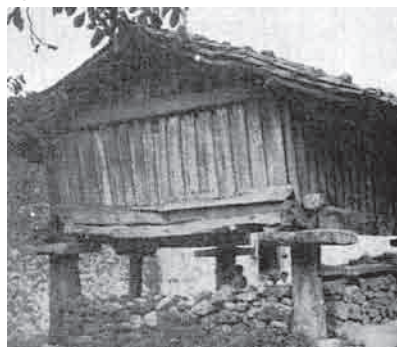
Fig.2. Hórreo de Villasuso: frente y posterior

sobre las que apoyan vigas de madera; los cerramientos laterales son de maderos verticales, y sobre ellos la cubierta, generalmente a dos aguas. Al frente, un gran hueco enmarcado por pilastras de madera que sostienen el frontal; este frontal y pilastras están labrados y decorados con los elementos característicos de los aleros y arcones y sobre el primero van labrados casi siempre una leyenda y la fecha. Una de estas inscripciones decía:

*‘Esta vida es de penas y dolores, hacer obras buenas para ganar la eterna; Jesús, María y José. Año de 1652’* (fig. 91:153). Están divididos generalmente en cinco compartimientos: uno de entrada, abierto, a modo de portal, con dos pequeños, y otros dos más grandes, alargados, al fondo. Todos se apoyan sobre cuatro pilastras o postes, y en los alargados la parte delantera, portal y pequeños compartimientos de la entrada, vuela apoyada sobre las dos vigas laterales.

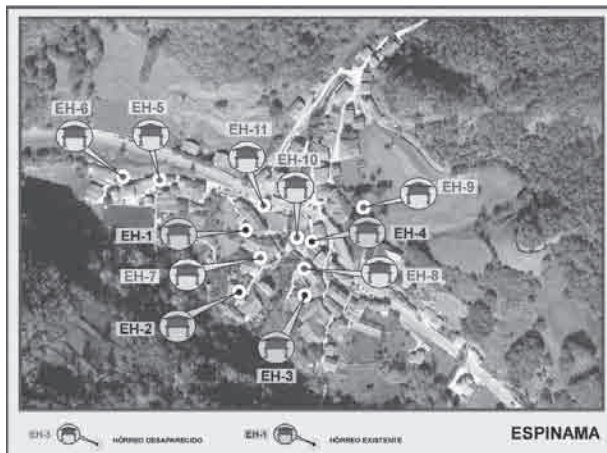
**Fig. 7.** En los pueblos del Concejo de Espinama (Espinama, Pido y Las Ilces), un *cul de sac* etnográfico en la comarca de Liébana, se conserva el mayor conjunto de hórreos de Cantabria, 7 en la actualidad. Aún se recuerdan otros 22 que existieron en el siglo XX, según las pesquisas de Santos Briz (Santos 2010). En el siglo XVIII se doblaba esta cifra (Las imágenes, publicadas con autorización de este autor, están tomadas de <http://www.espinama.es/historia/horreos.html>).

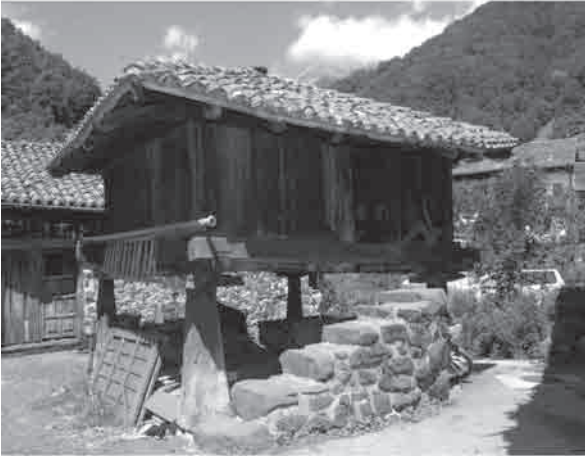
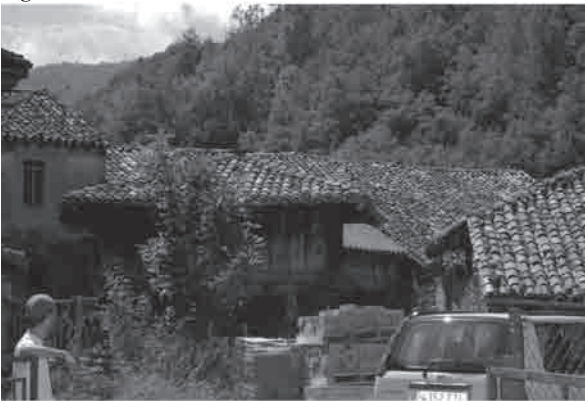
Base cuadrada. Cubierta a cuatro aguas en cúspide de teja árabe, de unos 20 m<sup>2</sup> en planta, y cumbre rematada por una *lastra*. 2 puertas. La escalera de mampostería tiene 6 peldaños y ha sido *rejuntada* recientemente con cemento. Se sustenta en cuatro pies (tres de madera): peana de piedra, pilar de madera troncopiramidal y rodeznos bien planos, escasamente trabajados. La estructura de vigas se asienta directamente sobre estas losas, sin mediar calce de madera. Tiene dos puertas y apariencia de tener dos más.

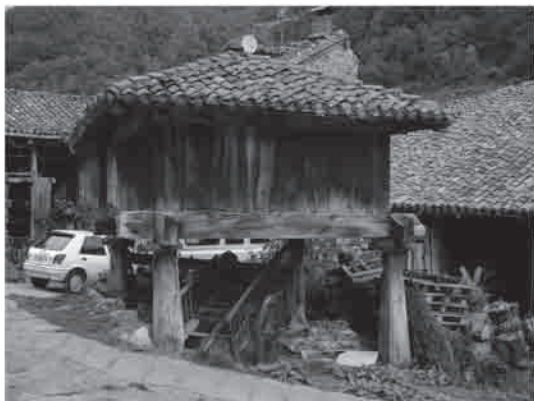
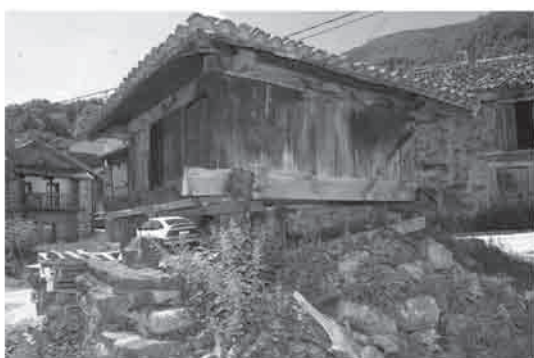
Hórreo de base cuadrada con cubierta a cuatro aguas de teja árabe, rematada por una laja plana en la cúspide; dos puertas; escalera de cinco peldaños fabricada de mampostería recibida actualmente con cemento, que desentona respecto al resto por su menor esmero en la restauración. Murete cerrando el vano por el oeste hasta media altura. El hórreo está compartimentado longitudinalmente mediante mamparado de madera.

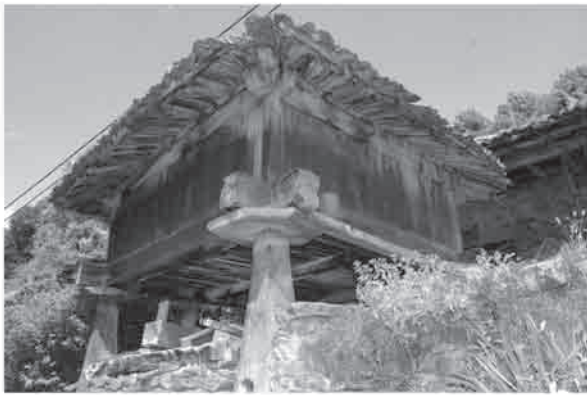
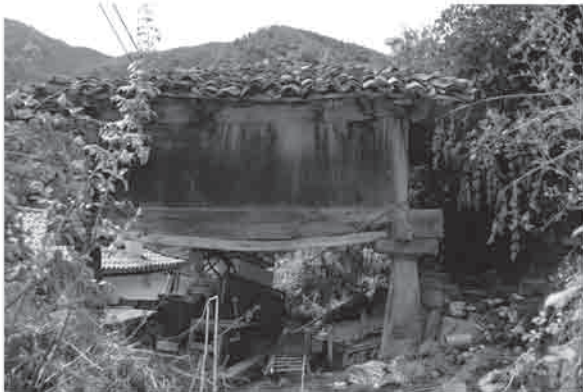
Estado de conservación: El tejado se encontraba en condiciones de conservación deficientes y ha sido recientemente restaurado; en 2006 amenazaba ruina (Ayuntamiento de Camaleño, 2006). Parte de la tablazón externa está abarquillada por efecto de la humedad. Algunos *graffiti* grabados en la tablazón externa.

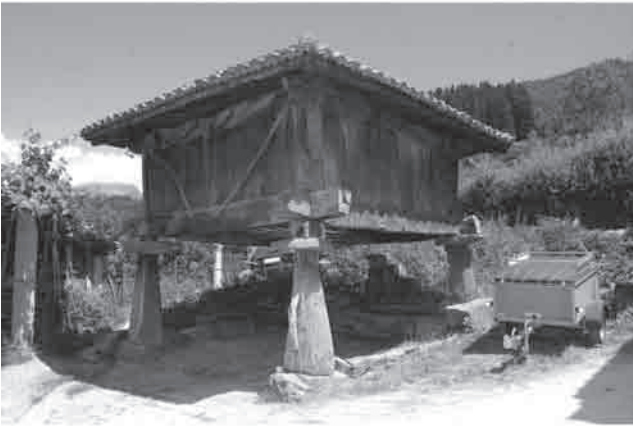
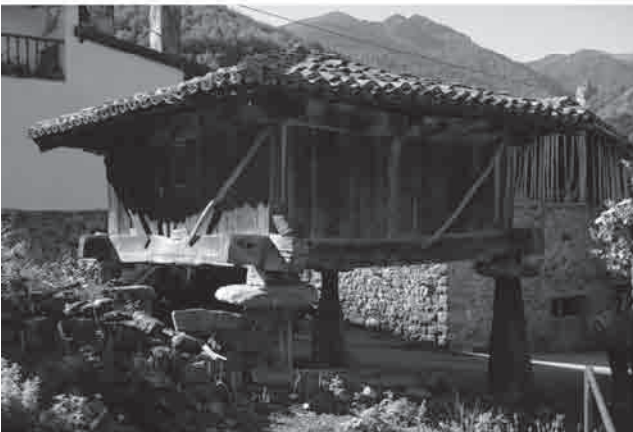
Buen estado general de conservación, aunque el suelo de la caja tiene zonas hinchadas debido a que se utilizó para criar conejos, cuyos orines deterioraron la madera.

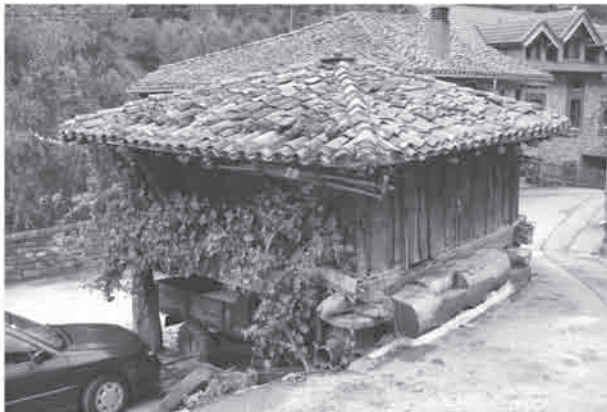
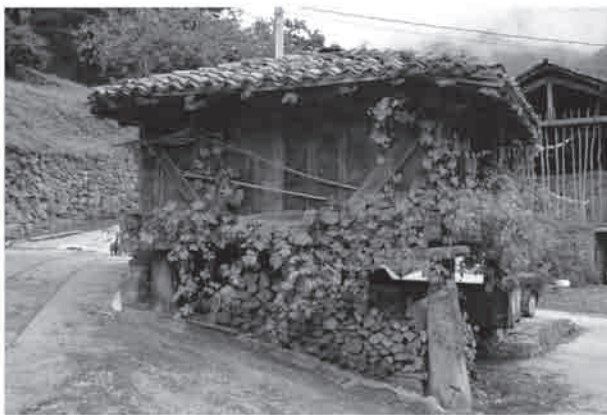
Hórreo a cuatro aguas en cúspide, de teja árabe, y 5 x 5 m aprox. en planta. Cuatro pilares troncopiramidales de madera. Tiene peanas y rodeznos planos de piedra sobre los que apoya directamente la estructura. Carece de escalera, pues tiene el acceso desde un nivel elevado del terreno.

Dispone interiormente de dos compartimentos, con sendas puertas. Cubierta rematada en la cúspide con una esfera tallada en piedra.

Estado de conservación: En buen estado general, incluida la cubierta, cuyas tejas han sido recibidas con cemento. El recrecido y asfaltado de la calle ha unido al suelo uno de los rodeznos, que ya ha perdido la función original de aislamiento de roedores; también hace el mismo efecto de nexo la instalación de un nuevo peldaño de madera para acceder al interior.

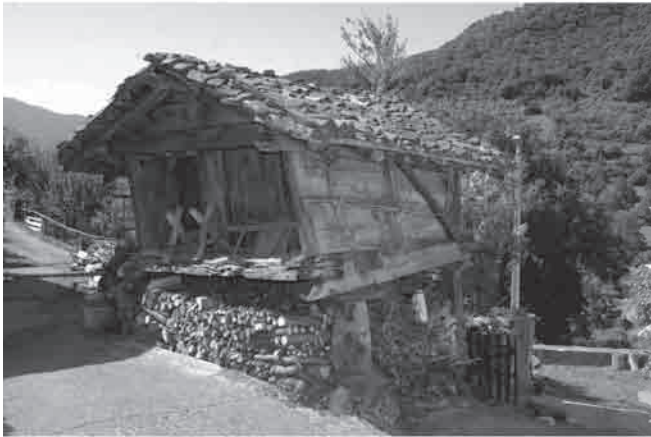
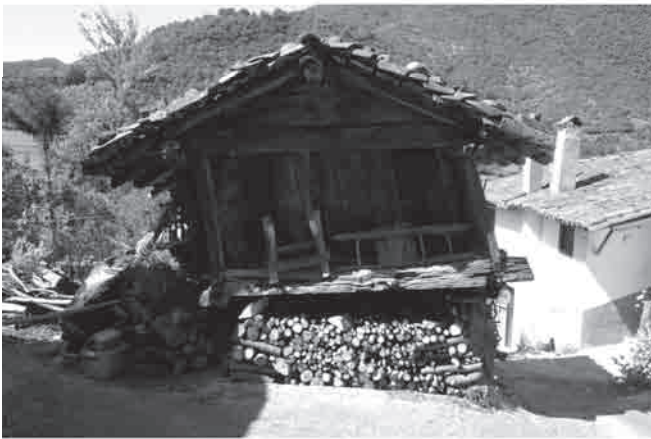
Estado de conservación: Mal estado de conservación: Su estructura se encuentra muy revirada y los pilares desalineados. La cubierta presenta irregularidades por hundimiento de cabrios. Aspecto general descuidado. El tejado fue repasado en el 2008.

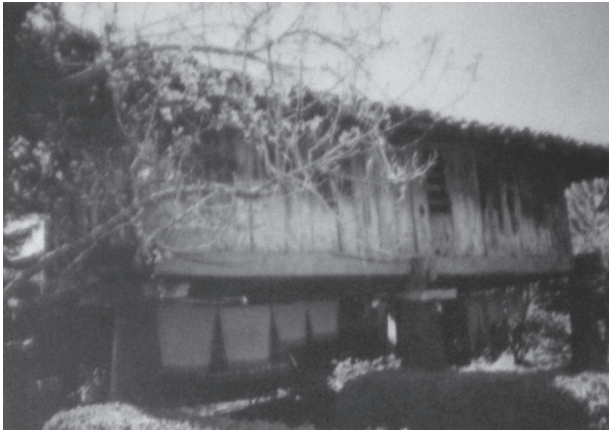
Fig. 40

Tiene planta cuadrilonga con cubierta a cuatro aguas de teja árabe, sustentado por seis pilares tronco-

piramidales de arenisca rematados con rodezno bien realizados. Dispone de una única puerta con su correspondiente escalera de piedra de buena fábrica. Su configuración alargada y dimensiones superiores a la media corresponden a lo que en Asturias se denomina “panera”, nombre con el que habitualmente se le conoce. La puerta tiene algunos elementos ornamentales. (vid. p. 154; fig. 96)

En general aceptable el estado de conservación, aunque se apreciaron algunas deficiencias, principalmente en la cubierta.

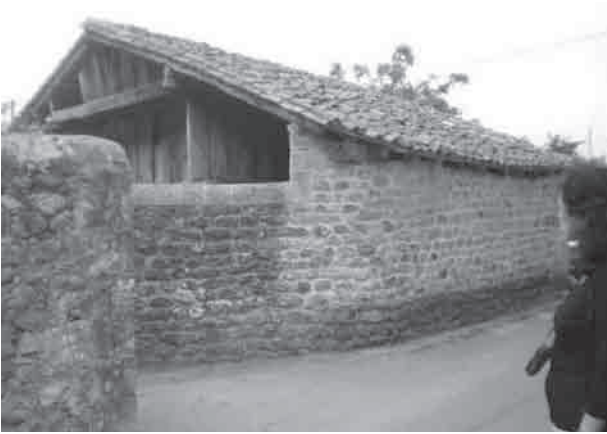
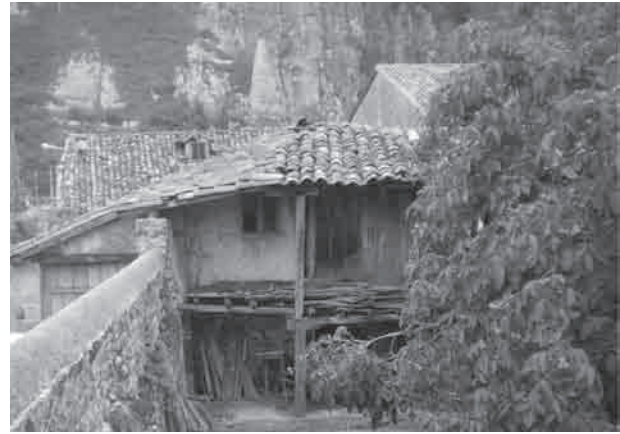
**Figs. 45, 46.** Fachadas Norte (izquierda) y Sur (derecha); en esta última foto se aprecia la solana, de construcción más moderna. El tejado de la izquierda, al fondo, corresponde a la vivienda de la antigua finca que comprendía el hórreo.

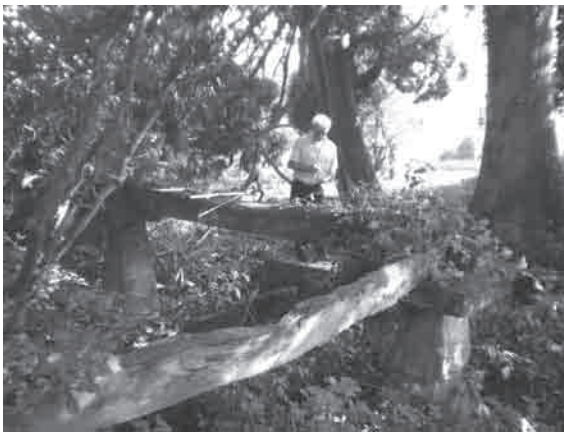
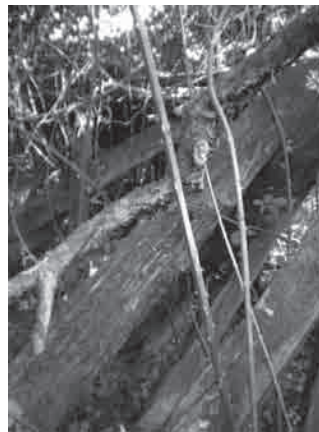
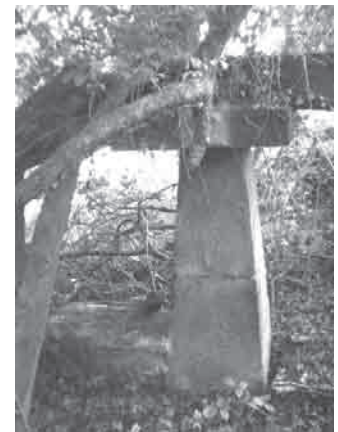
Fig. 48, 49, 50. Restos del Hórreo de Zurita (Fot. T. Viar, 2010)

Se encuentra en el barrio de Pagazanes, en Zurita (Piélagos), integrado en el conjunto arquitectónico del palacio de Colina. La casa de Colina está constituida por conjunto de edificios circundado por muro al que se accede a través de una portalada barroca; el hórreo dista unos 30 m de la vivienda, hacia un lateral de ésta y detrás de la capilla. Todo el complejo se encuentra abandonado y en proceso ruinoso. La finca es propie-

Protección legal: Al estar integrado en el conjunto de la Casa de Colina es parte integrante de un Bien de Interés Local, por Resolución de la Consejería de Cultura Educación y Deporte del Gobierno de Cantabria de fecha 23 de julio de 2004 (fig. 47, 48, 49, 50).

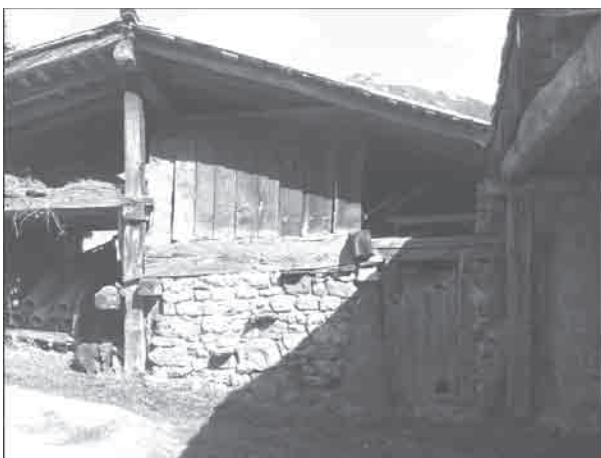
Fig. 51

Estado de conservación: Defectuoso. Modificado y reparado con elementos impropios para la conservación de su valor etnográfico. Se ha perdido la cubierta original, sustituida por una de *uralita* a dos aguas que engloba el hórreo y un cobertizo paralelo en el que se almacenan útiles de labranza antiguos (fig. 51, 52).

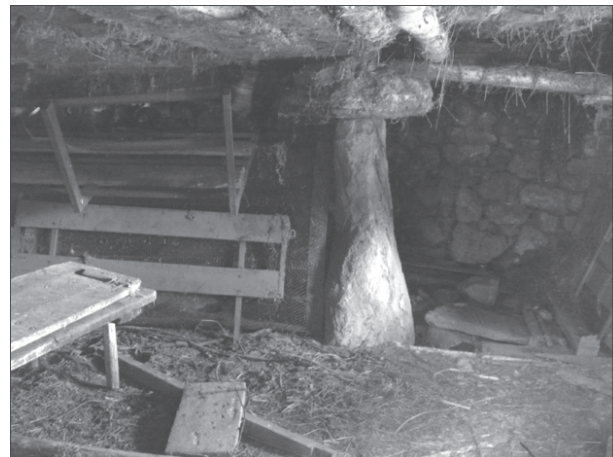
Fig. 52. (Fotos de MARCOS y MANTECÓN, 2010)

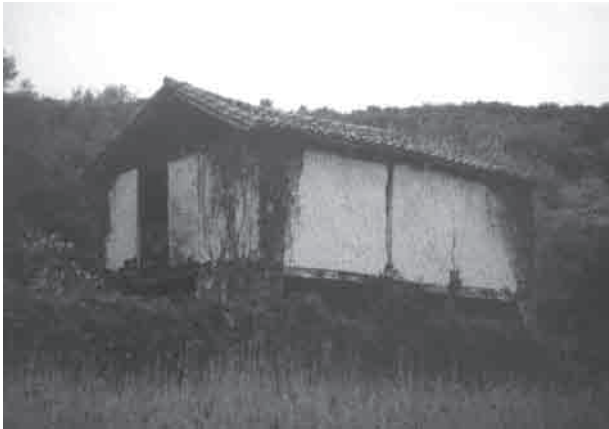
Fig. 53

de *eucaliptus* sin labrar, que todavía muestran la corteza; quizás fuera esa ocasión cuando se sustituyeran las coberturas laterales por los actuales tabiques de ladrillo. En la actualidad presenta abundantes deterioros bien visibles desde el exterior: El suelo de la planta elevada tiene también abundantes huecos en la tabla. El tabique superior frontal dispone de un tramo de ladrillo desprendido. Una de las vigas que sustentan la primera planta está apuntalada en dos puntos, hacia el centro con una afea de madera y con una metálica hacia el extremo próximo al exterior oriental. Junto a otras deficiencias de menor entidad, ponen al edificio en peligro de colapso, que podría evitarse con un simple retejado de escasa entidad y apeando los puntos débiles de fijación de las vigas deterioradas con pilares y zapatas (fig. 53, 54, 55, 56, 57).

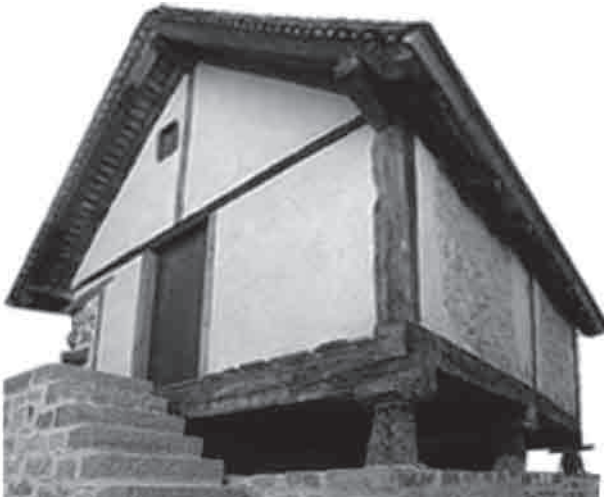
**Fig. 56.** Hórreo en Aézkoa, en uno de los valles pirenaicos navarros a unos 200 km al Este, de estructura constructiva similar al existente en el barrio del Noval de Liendo, en la zona costera oriental de Cantabria.

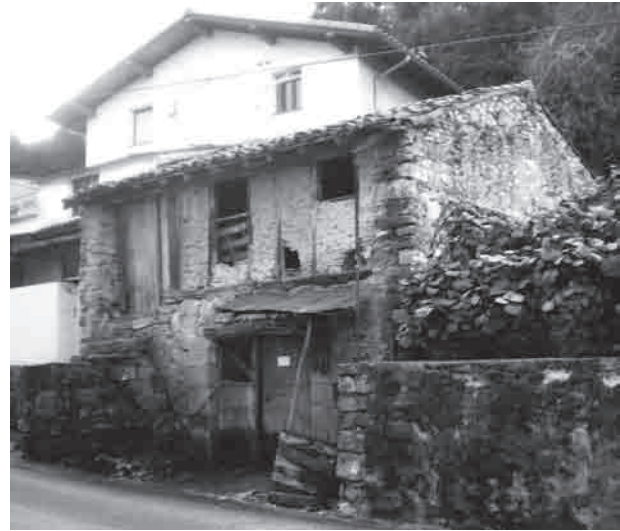
**Fig. 57.** Antigua construcción situada en un ecléctico conjunto arquitectónico no muy alejado del hórreo de Liendo. La planta superior, en este caso de piedra y arcilla, también está cerrada con tabique septado por pilares de madera.

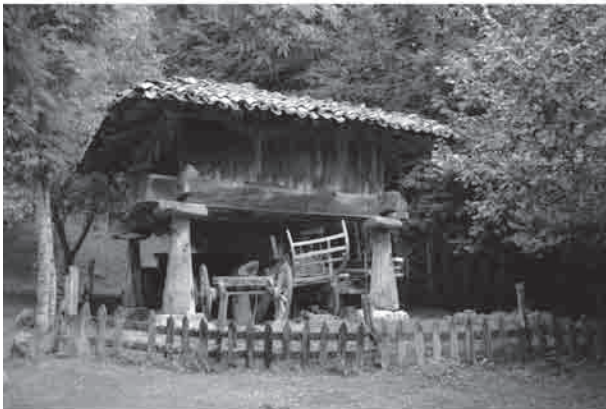
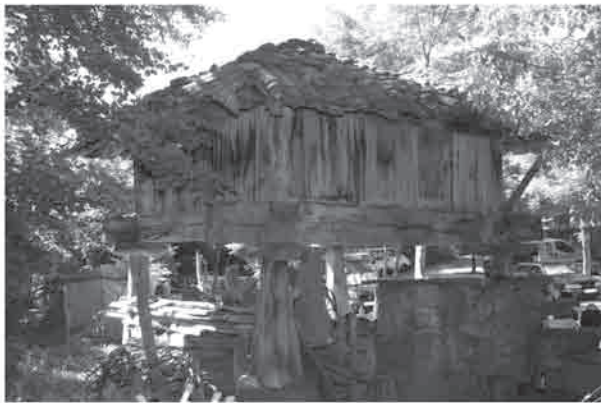
Fig. 58

Cubierta a cuatro aguas de teja árabe, pisada con piedras. Planta cuadrada, con puerta y escalera que se prolonga a escuadra a través de un murete que ejerce de parapeto al vano. Cuatro pilares troncopiramidales

de madera apoyados en peanas de piedra y rematadas por rodeznos sobre los que apoyan directamente las vigas de la estructura. Esta rodeado por una pequeña valla de madera por tres lados.

Se encuentra en buen estado general, con algún pequeño deterioro en la cubierta.

Protección legal: Incluido en el Inventario General del Patrimonio Cultural de Cantabria por Resolución de la Dirección General de Cultura del 27 de octubre de 2009<sup>43</sup> (fig. 58, 59).

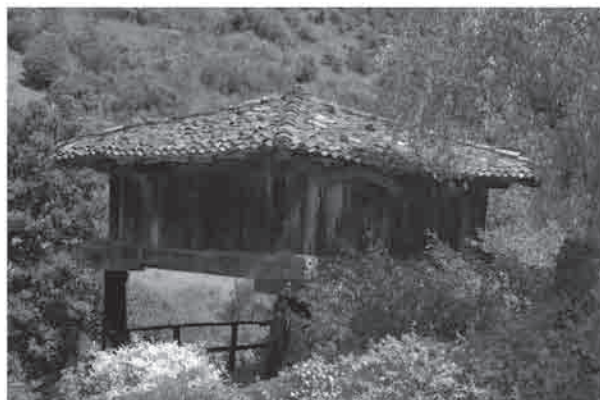
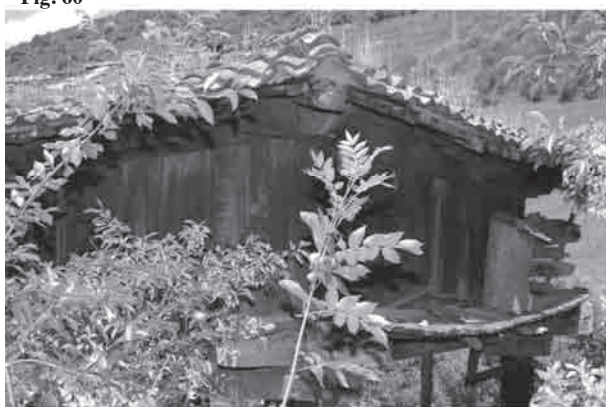
Fig. 60

Estado de conservación: Se aprecian deterioros en la cubierta.

Protección legal: Incluido en el Inventario General del Patrimonio Cultural de Cantabria por Resolución de la Dirección General de Cultura del 27 de octubre de 2009<sup>44</sup> (fig. 60, 61).

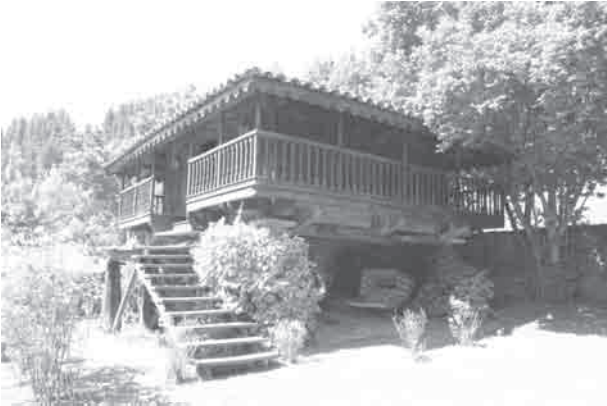
Fig. 64

Protección legal: Incluido en el Inventario General del Patrimonio Cultural de Cantabria por Resolución de la Dirección General de Cultura del 27 de octubre de 2009<sup>46</sup> (fig. 64).

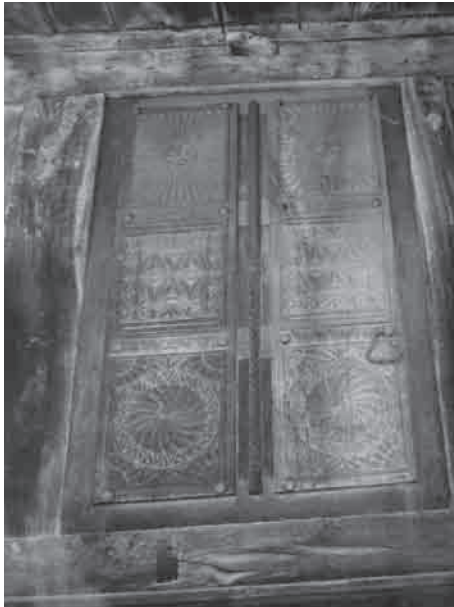
Fig. 65. Detalle de la puerta

Se observa en la cara principal la densa decoración de la puerta (fig. 65), a base de rosetones y cordeles, de aspecto moderno, tanto la madera como la talla. Dispone de faroles por la balconada.

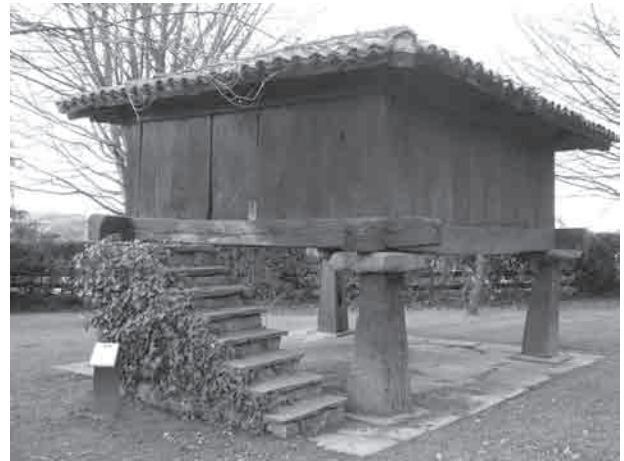
Fig. 66. Hórreo en el Museo Etnográfico de Cantabria (Muriedas, Camargo), procedente de Pido (Camaleño). Fot. M.M.F, 2011 (Metcan)

Planta cuadrada, cubierta a cuatro aguas de teja árabe, puerta única y escalera de mampostería de 8 peldaños rematados por losas de piedra natural bien trabajados.

Protección legal: Incluido en el Inventario General del Patrimonio Cultural de Cantabria por Resolución de la Dirección General de Cultura del 27 de octubre de 2009<sup>47</sup> (fig. 66).

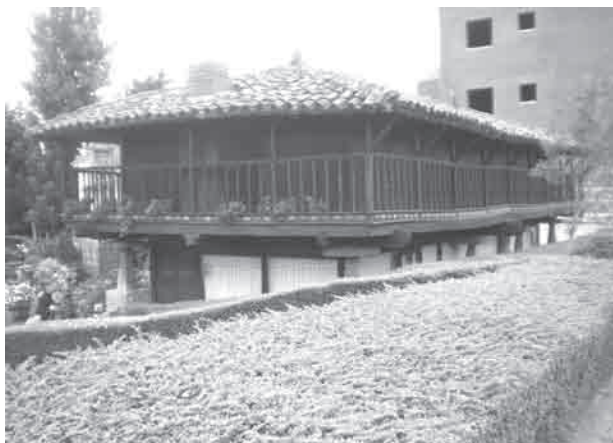
Fig. 67

Estado de conservación: Estabilizado, aunque muy transformado. Fue restituido con algunos detalles que pudieron haber sido mejorables (peanas, vista exterior de la instalación de la chimenea, etc.) (fig. 67).

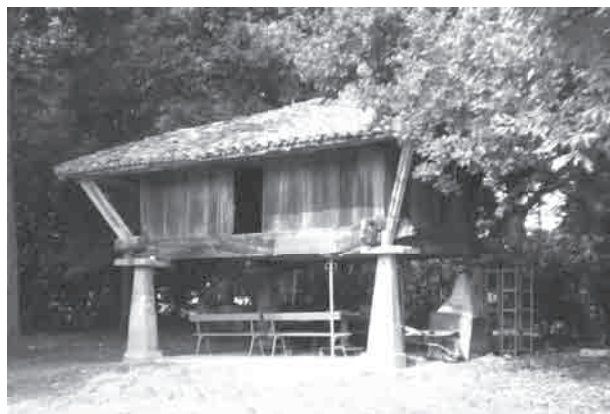
Fig. 68

Estado de conservación: La cubierta está actualmente bien aislada, pero tuvo en el pasado goteras que deterioraron los cabezales de dos de las vigas principales, que ya habían sido restauradas anteriormente con pletinas de hierro; estas vigas están actualmente apeadas, en espera de restauración. Uno de los rodeznos se ha fracturado, perdiendo parte de la piedra. Dispone de instalación eléctrica moderna (fig. 68, 69).

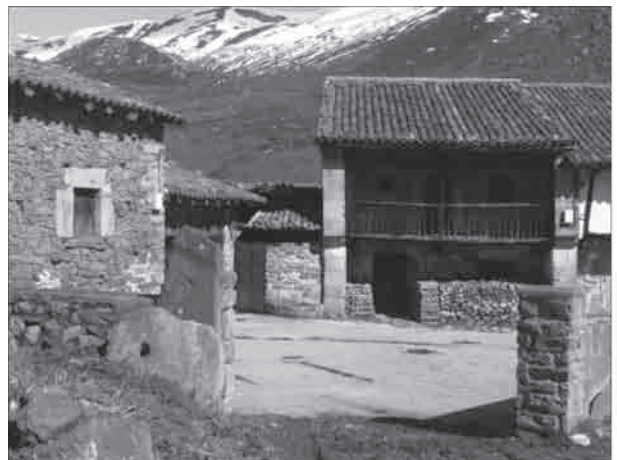
Fig. 75. Restos del hórreo de Belmonte en la actualidad (Marcos y Mantecón, 2010)

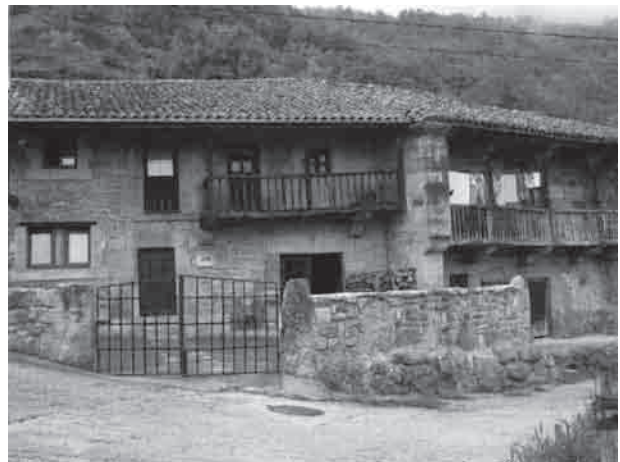
Fig. 80. San Mamés<sup>50</sup> (Marcos y Mantecón, 2010) Restos reutilizados

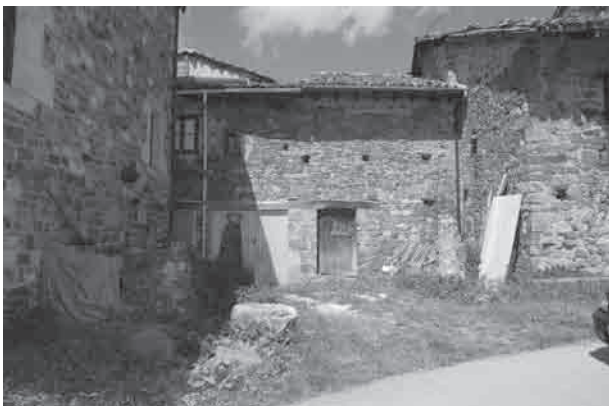
Fig. 78. Pido 3. Restos del hórreo

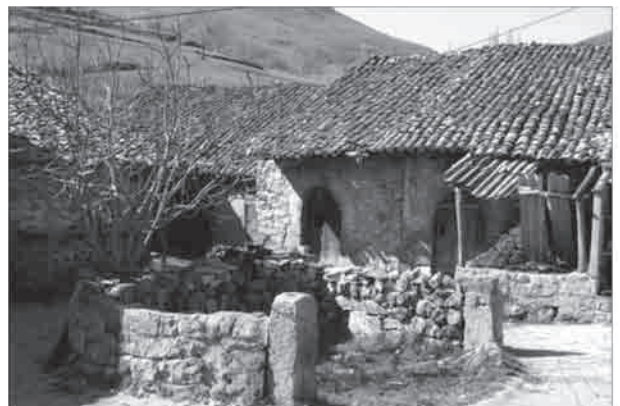
Fig. 81. La Fuente (Marcos y Mantecón, 2010) Restos.

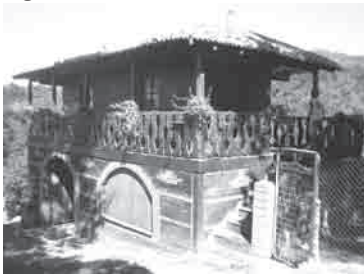
Fig. 86

Usos actuales: Fue utilizado inicialmente como gimnasio; en la actualidad como almacén de elementos domésticos y taller. (fig. 86)

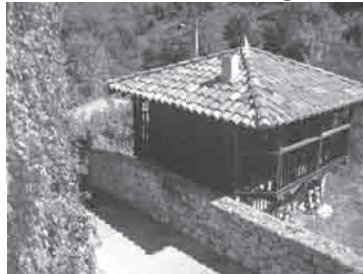
Fig. 87

Dispone de ruedas de carros y elementos similares para dar un ambiente rústico al hórreo. Se destina a hospedaje. Dispone de chimenea, ventanales y otros elementos funcionales acordes con el uso a que se destina. (fig. 87)

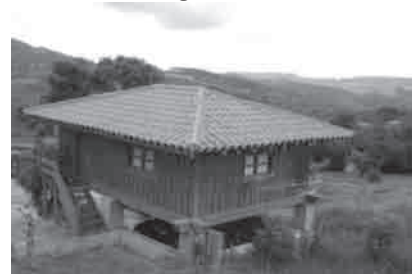
Fig. 88

Es de reciente construcción, destinado a alojamiento. Tiene cubierta a cuatro aguas de teja árabe y planta rectangular de 6 x 8, cumbre de 2 m aproximadamente. Dispone de ventanales, está habilitado como habitación. (fig. 88)

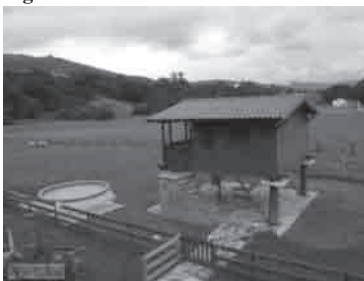
Fig. 89

Hórreo de reciente construcción en el pueblo del que coge nombre (Ayuntamiento de Santa María de Cayón) destinado a alojamiento turístico. Tiene cubierta a dos aguas de teja árabe, cuatro pilares con peanas y rodeznos, escalera de piedra y caja de madera, con porche en la zona de entrada y ventanas. En su interior hay aseo, cocina... (fig. 89)

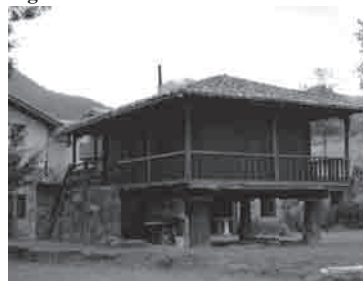
Fig. 90

Se construyó con la finalidad de dedicarlo a hostelería, actividad que, bajo varios titulares, ha sostenido desde su construcción hasta 2008. (fig. 90)

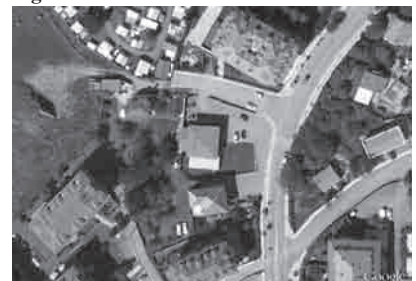
Fig. 91

Edificio moderno con forma de hórreo destinado a servicios de hostelería, levantado con materiales habituales en construcción actual (hormigón, elementos metálicos...). (fig. 91)

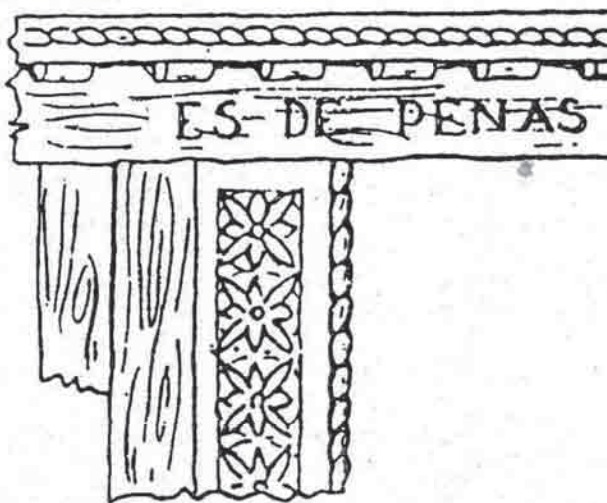
Fig. 92. Detalle de las esmeradas decoraciones en uno de los ya inexistentes hórreos de Villasuso (Javier Riancho 1945) (Vid. p118)

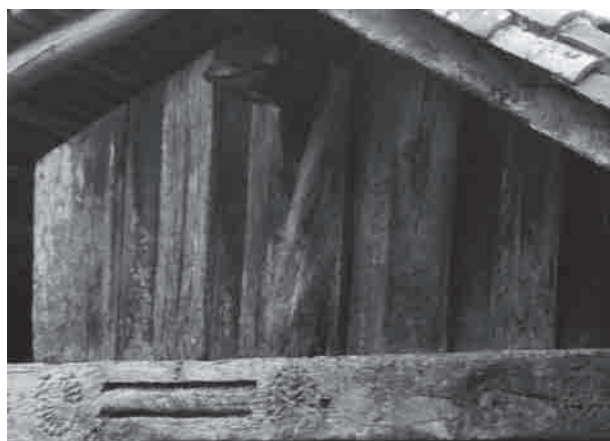
En Casar de Periedo la principal decoración observada está constituida por un elemento longitudinal acordelado y tres rosetones excepcionalmente elaborados. Uno de ellos contiene elementos radiales curvos que asemejan claviformes (unos 20 elementos); otro parece representar un estrella de 16 puntas, con el interior del círculo también trabajado, y el tercer rosetón está constituido por una cenefa de vaciados triangulares en la corona circular y el interior a la misma también grabado con estrellas geométricas. La complejidad de las decoraciones parece apuntar a una maestría propia de profesionales destacados. El estado de conservación es ya deficiente, como puede observarse en la fotografía adjunta. La desaparición de este singular elemento constituiría una pérdida irreparable, siendo procedente la consolidación en estos momentos en que aún se conserva en condiciones aceptables, tanto de la fachada principal en que se hallan los grabados, como de todo este excepcional hórreo y la estructura arquitectónica que ha ido creciendo en torno al mismo.

Fig. 95. Decoración que se conserva en el Hórreo de Casar de Periedo, fachada norte.

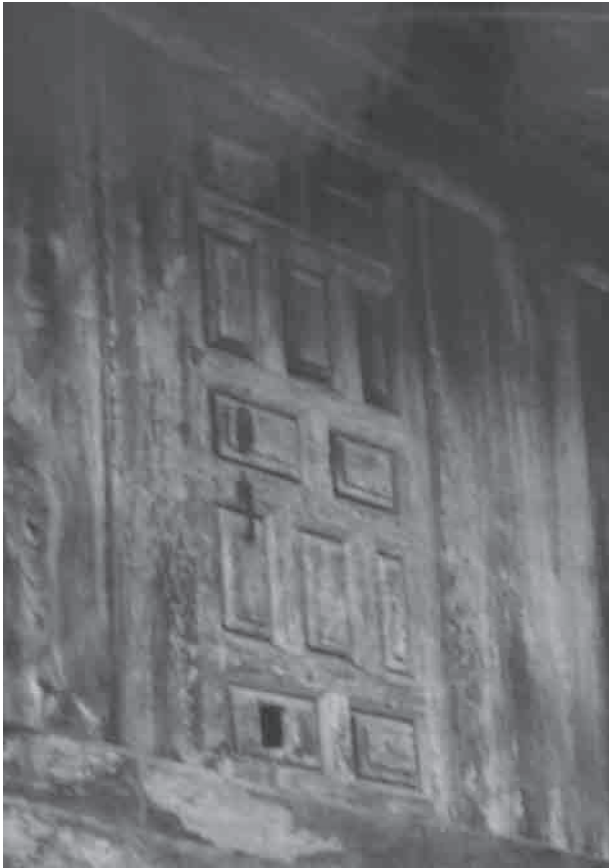
Fig. 96. Puerta de la “panera de Cades”. Podría haberse instalado con posterioridad a la fundación. (Vid. nº 15, p. 135)
